**DEGRADĂRI SPECIFICE  
PICTURII PE SUPORT DE LEMN  
ÎNDRUMAR DE LABORATOR**

## 6. Studiu de caz: „Icoana Sf. Haralambie”

## 6.2. Starea de conservare. Factorii de degradare și efectele acțiunii lor asupra operei

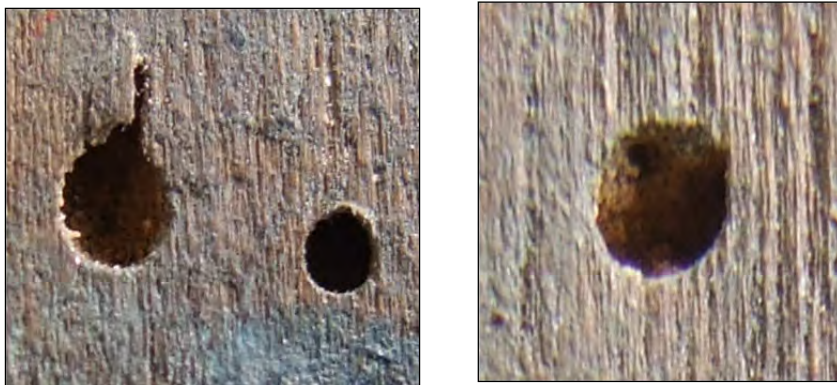
Suportul prezintă unele degradări cauzate în special de procesul de îmbătrânire dar și diverse degradări cum sunt atacuri xilofage fisuri și lacune cu pierdere de material. Panoul din partea dreaptă fiind din lemn de brad, nu a fost afectat de un atac xilofag intens, prezentând foarte puține orificii de zbor în partea superioară. Panoul din stanga prezintă un atac xilofag intens, răspândit pe întreaga suprafață, ușor detectabil după orificiile de zbor prezente inegal dar pe întreaga suprafață a panoului.

Fig. 31. Orificii de zbor

Galeriile au în ele rumeguș fin și excremente cilindrice. Orificiile de zbor au diametrul de 1-2mm și, când praful are culoare brună, cel mai adesea atacul este inactiv, ca și în cazul icoanei „Sf. Haralambie”, culoarea pereților interiori ai galeriilor este ocru-brun. Caracteristicile externe și interne ale unui atac xilofag sunt:

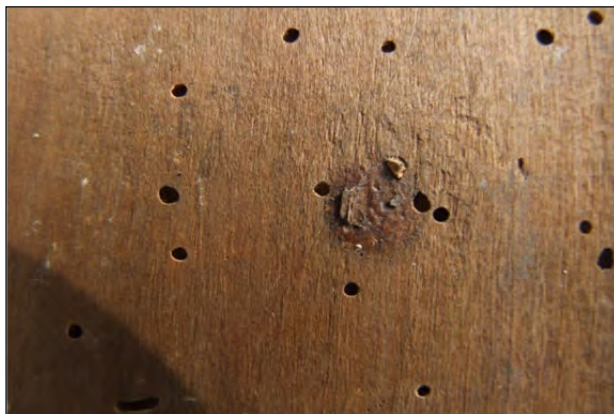
**Fig. 32. *Atac xilofag***

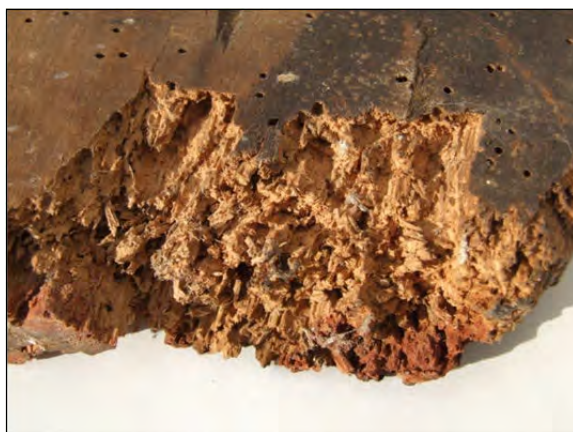
Pe panoul din stânga se pot observa atacuri xilofage grave materializate prin **pierderea materialului lemnos** datorită fragilizării excesive prin multitudinea canalelor produse de insecte. Această formă de degradare este localizată în extremitatea stângă superioară a icoanei.

**Fig. 33. *Lemnul fragilizat de un puternic atac xilofag***

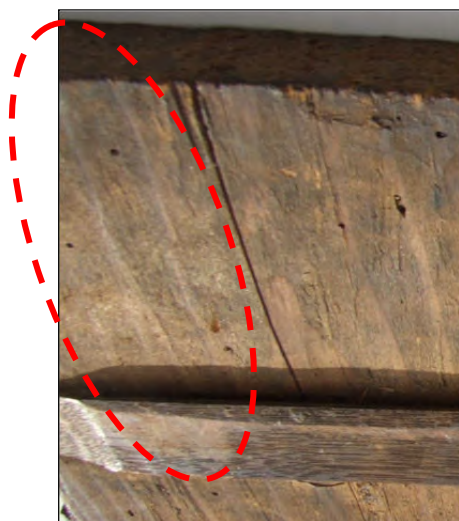
*Pe versoul icoanei* este evidentă distanțarea dintre cele două planșete. Aceasta s-a produs datorită modificării dimensionale a lemnului, mai exact scăderea dimensiunii pe lățime a fiecărei planșete odată cu uscarea lemnului. La această distanțare a planșetelor au contribuit și traversele care au produs tensiuni către extremitățile panoului. Traversele nu și-au modificat dimensiunea odată cu panourile datorită sensului fibrei pe orizontală.

Fig. 34. Detaliu. Se observă sensul fibrei traversei și a panoului

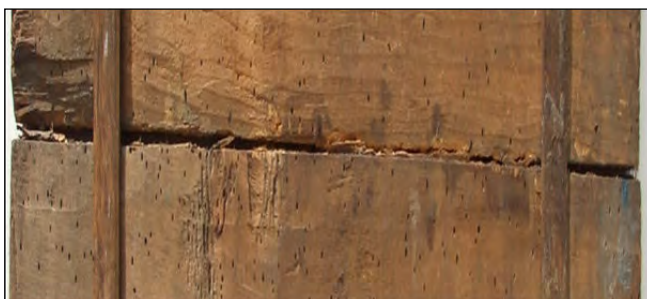
Cele două planșete s-au distantat, datorită contractării, lăsând între ele o distanță maximă de 4 mm în zona inferioară.

Fig. 36. Fisură între cele două planșete

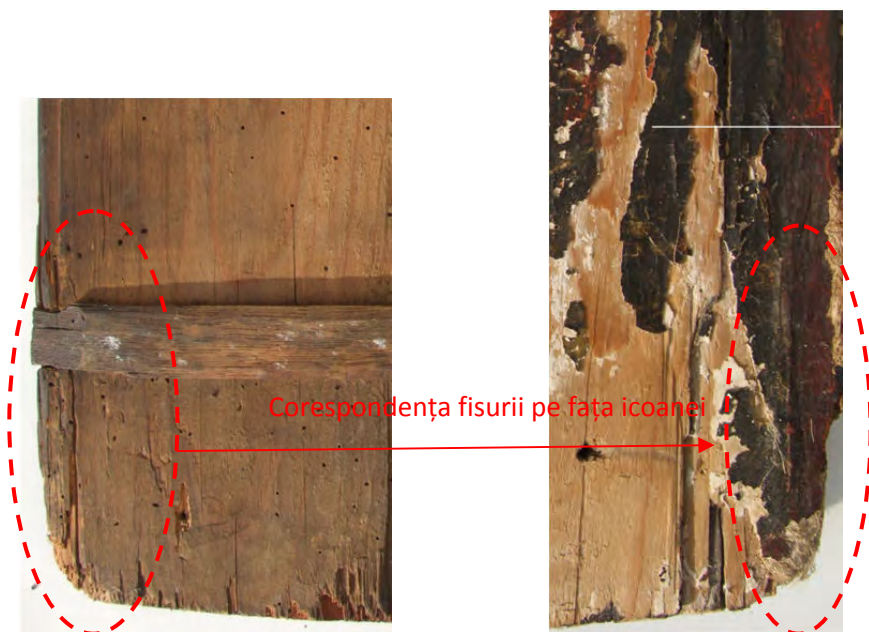
Icoana prezintă pe verso o fisură în partea stângă superioară care nu traversează panoul până pe față, ea este mai evidentă până la intersecția cu traversa superioară.

**Fig. 37. Detaliu versou – Fisura din partea stângă superioară a suportului**

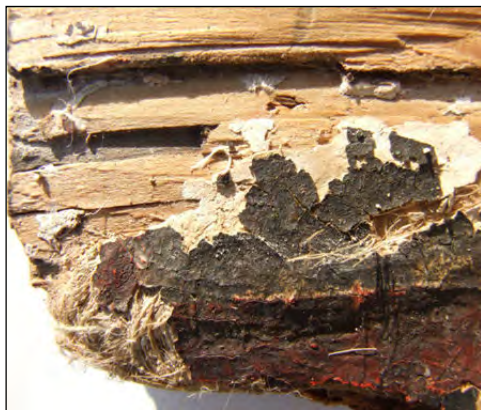
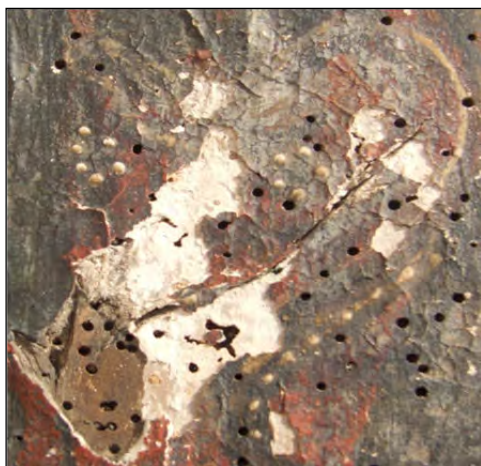
O altă fisură gravă se află în partea stângă inferioară a versoului și traversează suportul în grosime până pe fața icoanei. Ea se desfășoară până deasupra traversei inferioare și se află la aproximativ 2 cm de margine.

**Pe fața icoanei** sunt două fisuri aprofiate în partea din dreapta inferioară ce traversează suportul și aceea care nu are corespondența pe verso. O altă fisură este creată de un nod ce traversează grosimea suportului, aceasta se afla în partea stângă inferioară a icoanei și măsoară 3 cm în lungime.

Fig. 38. Fisuri în fibra lemnoasă

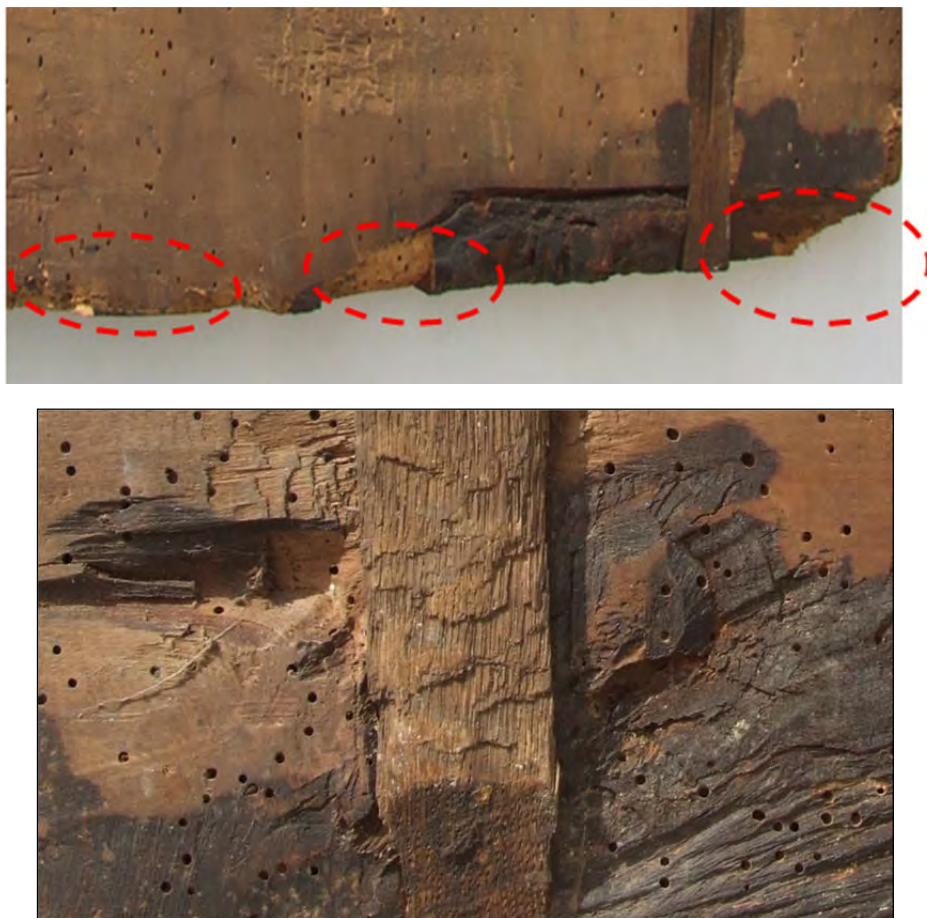
Astfel, pe versoul suportului există o lacună destul de extinsă în extremitatea dreaptă- inferioară micșorându-și dimensiunea către fața icoanei dar afectând- o destul de tare. Aceasta își are cauza în atacul xilofag intens din această zonă.

Analizând versoul sunt dispuse cinci lacune pe cântul din dreapta. Acestea au dimensiuni variate fiind mai mari în partea superioară.

**Fig. 39. Lacune în suport**

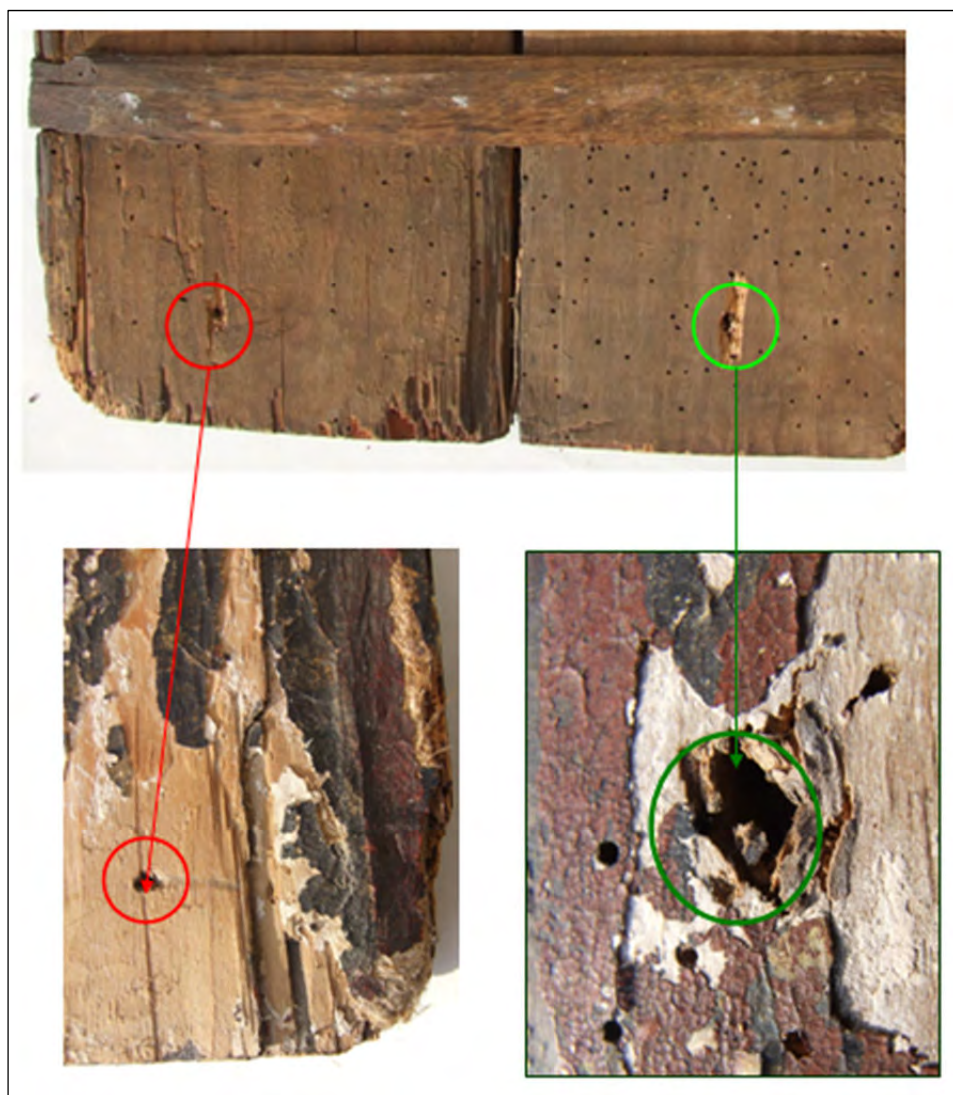
Pe versoul icoanei se poate observa că nodul din partea inferioară are și pierderi de material lemnos. Alte forme de degradare au fost cauzate de neglijența omului, prin perforarea cu două cuie metalice pentru a fixa icoana probabil în catapeteasmă. Acestea au lăsat două orificii ce traversează grosimea suportului și sunt localizate în partea inferioară a suportului.

**Fig. 40. Orificii create în urma unor inserții metalice**

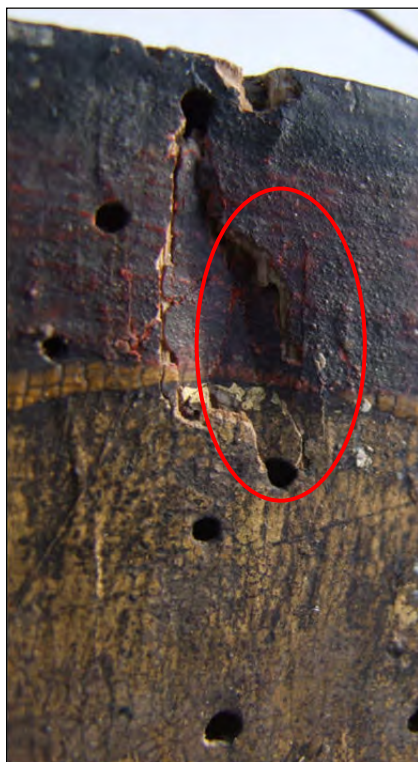
Pe fața icoanei se află o scufundare până sub nivelul suportului datorată manipulării greșite a icoanei, după ce panoul de lemn fusese fragilizat de atacul xilofag.

**Fig. 41. Scufundarea stratului pictural**

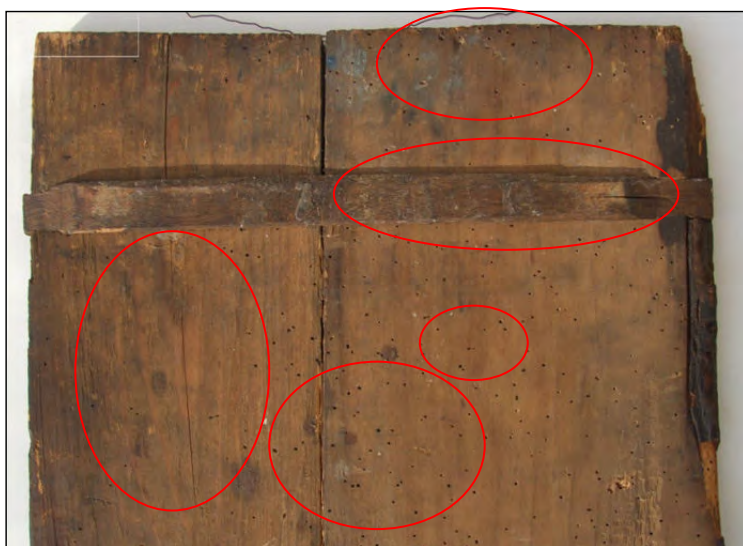
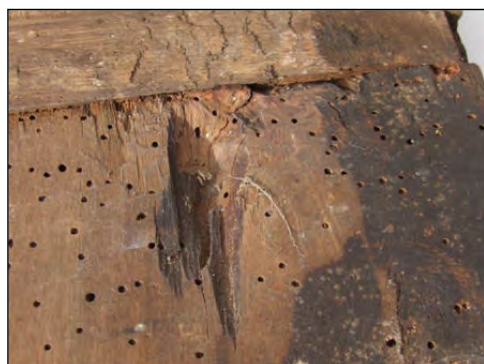
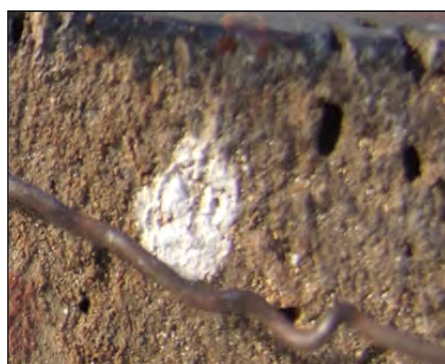
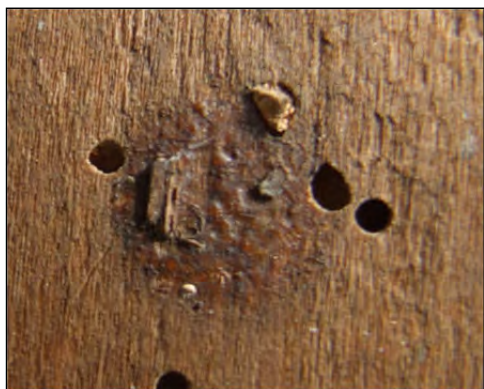
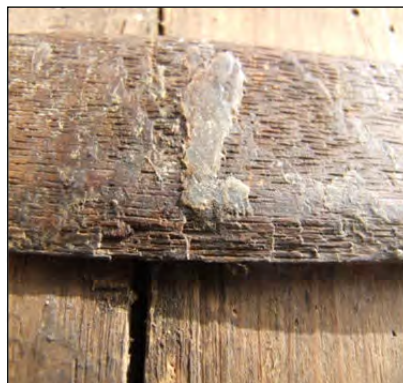
Pe suprafața versoului, canturilor și traverselor icoanei sunt prezente *depuneri neaderente* (praf, fum, pânză de păianjen). De asemenea există și depuneri aderente pe anumite zone și anume: ulei de candelă, urme de vopsea, ceară de la lumânări (Zone marcate în dreptunghiuri mai jos).

Fig. 42. *Depuneri adernte*
